Parecer sobre a ocorrência de um abatimento em terrenos na Freguesia de Bitarães, Concelho de Paredes, Distrito do Porto

Alexandre Júlio Machado Leite
Prof. Auxiliar

Dep. Minas
Faculdade de Engenharia da Universidade do Porto

Fevereiro de 2003

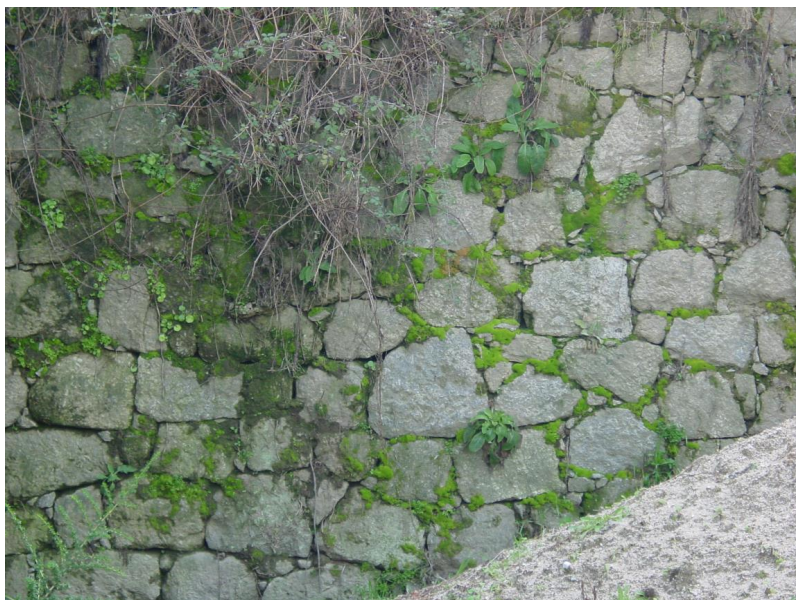
Foto 1

A represa em causa era alimentada com águas subterrâneas provenientes de uma antiga galeria de mina e por uma conduta de águas pluviais oriunda de terrenos adjacentes. A galeria de mina desemboca na base de um muro que limita o local a NNW (muro de pedra sobreposta – Foto 1) e presume-se que possui uma secção de $0,4 \text{ m}^2$ ($0,9 \text{ m} \times 0,45 \text{ m}$). A conduta de águas pluviais, situada num muro perpendicular ao anterior e a WSW, possui uma secção de $0,07 \text{ m}^2$ ($0,3 \text{ m}$ de diâmetro).

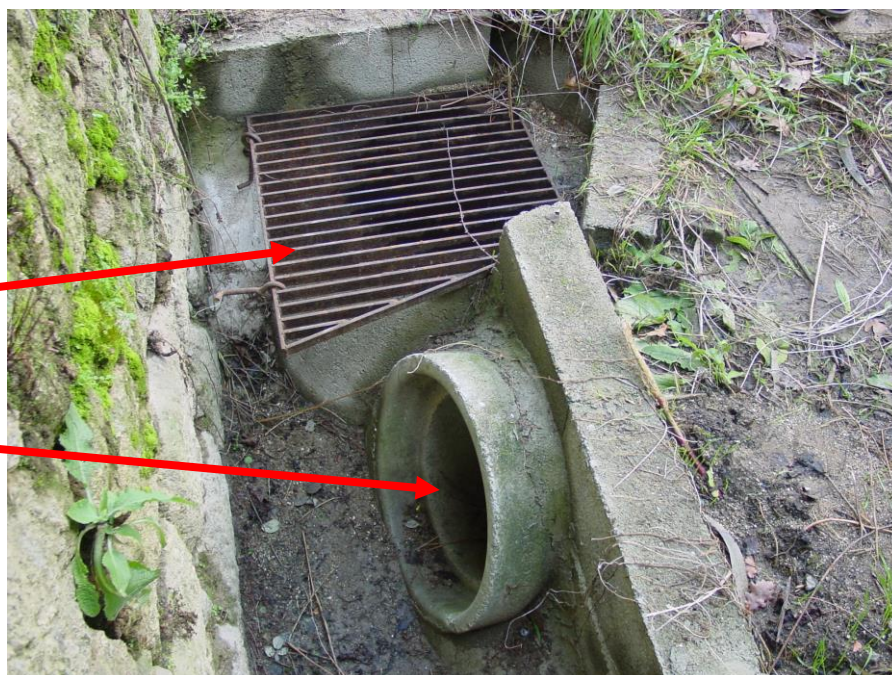
A conduta instalada para escoar a água oriunda da galeria de mina possui uma secção circular com diâmetro de 0,5 m (secção de $0,2 \text{ m}^2$) e, no seu início, encontra-se uma caixa de visita não fechada. Esta caixa possui uma entrada de secção circular de $0,2 \text{ m}^2$ e está protegida por uma grade (Foto 2), permitindo o livre escoamento superficial de água em caso de entupimento da conduta.

Na Foto 2 é possível observar pormenores deste sistema.

Caixa de visita ao início da conduta de drenagem das águas provenientes da galeria de mina

Início da conduta instalada para drenagem das águas pluviais

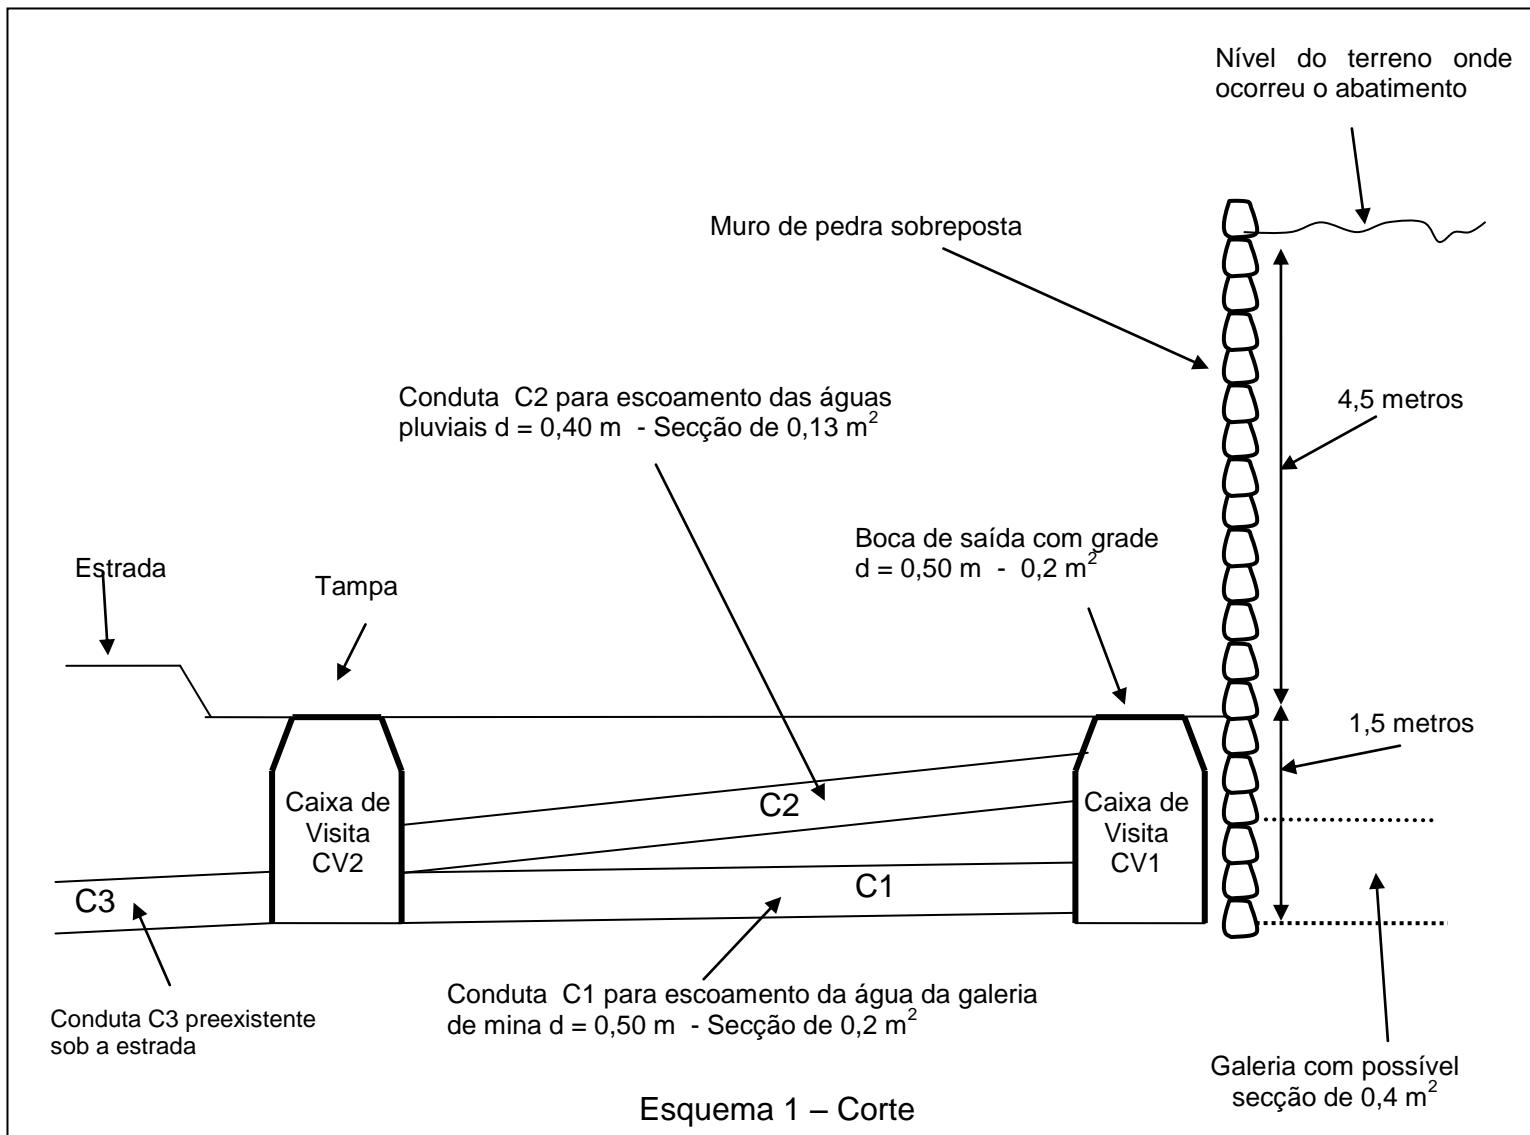
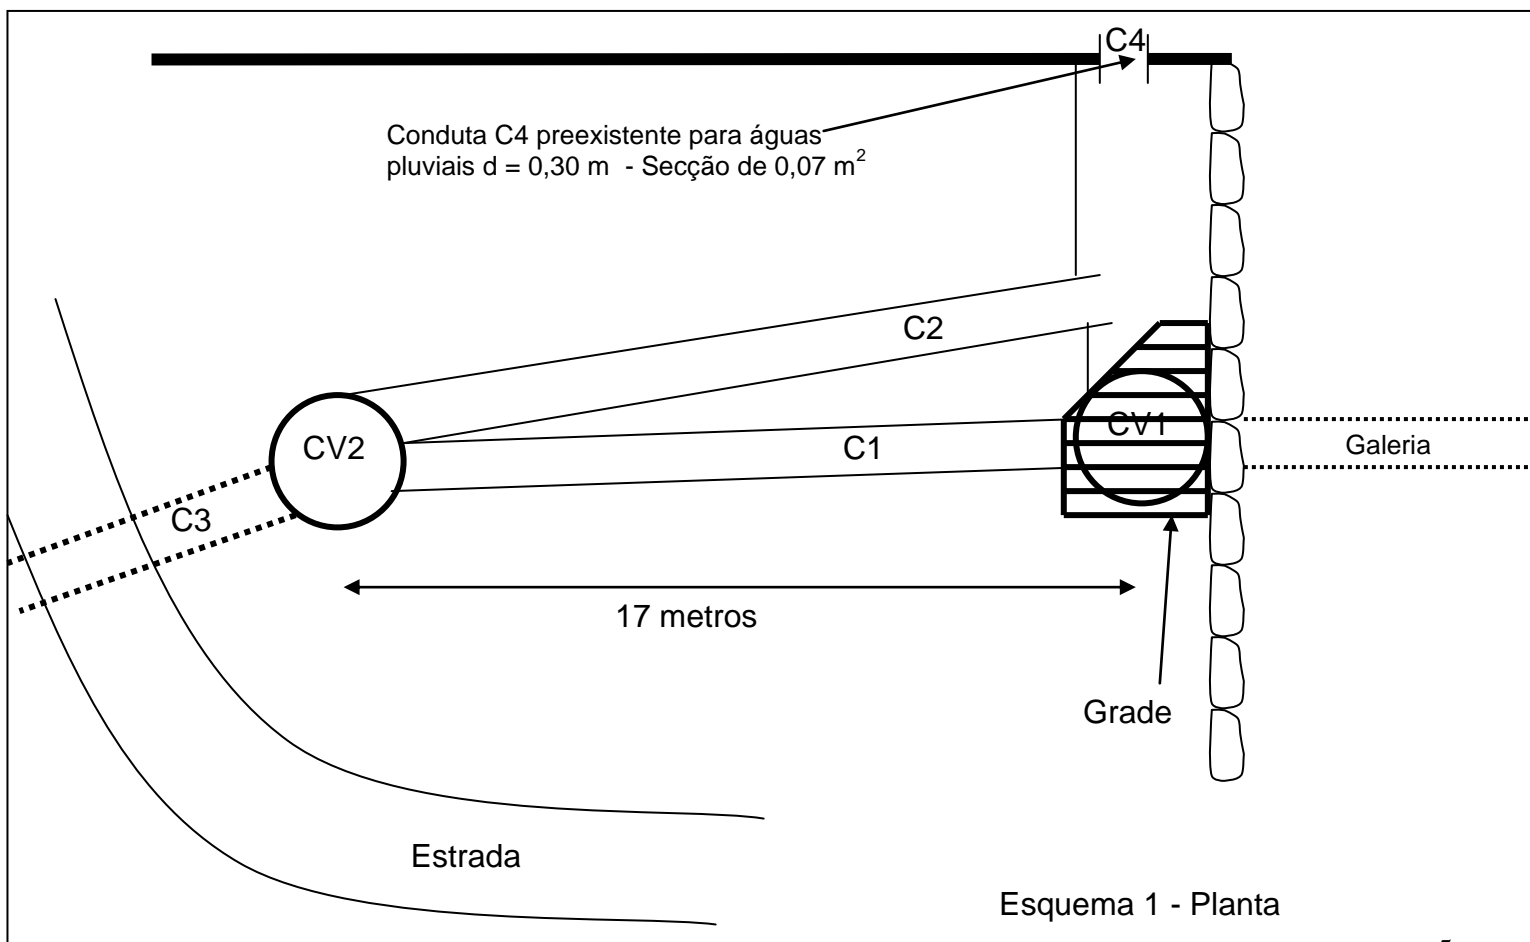
Estas duas condutas independentes confluem numa outra caixa de visita, situada a cerca de 17 metros de distância da primeira, imediatamente antes da conduta já existente por baixo da estrada e à qual se liga para permitir o escoamento da água.

Esta segunda caixa possui uma tampa de protecção ao seu acesso.

No Esquema 1 (Corte e Planta) pretende-se ilustrar a estrutura de drenagem instalada pela Junta de Freguesia de Bitarães bem como algumas das suas dimensões.

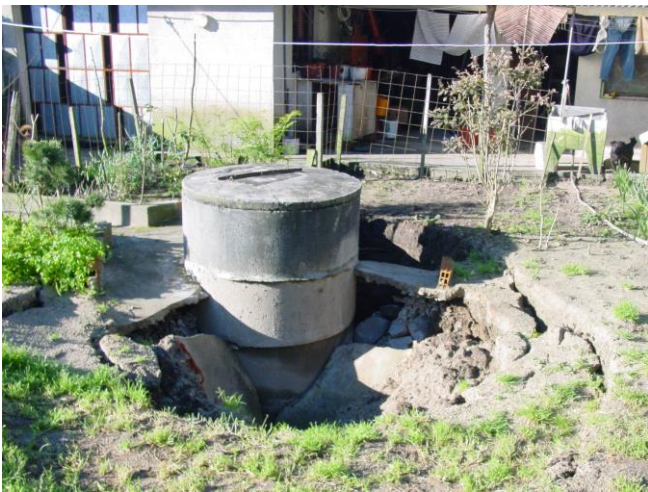
Foto 3 – Abatimento de terreno junto a um poço e sobre uma galeria de mina de água na Trofa

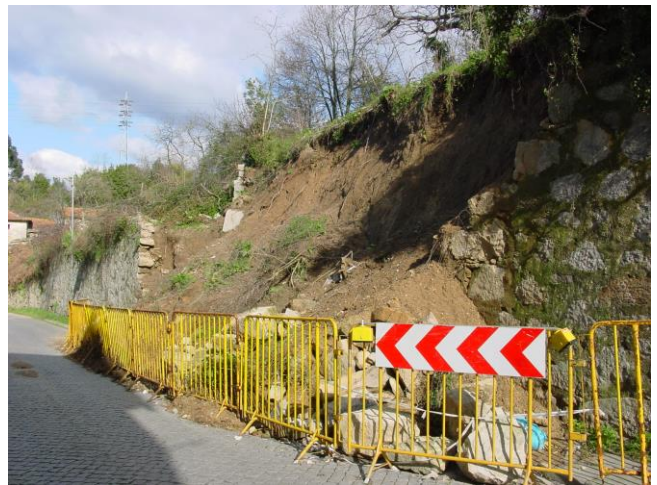
Foto 4 – Queda de um muro na rua do Freixo, no Porto, após a sua reconstrução depois de um primeiro derrube em 2001

A circulação anormal de água é comprovada por testemunhas que viram resurgências de água no muro de suporte do terreno. Este muro pode considerar-se bem construído, com pedras sobrepostas e sem que as juntas entre elas estejam “tomadas” com qualquer argamassa impermeabilizante. Se este muro não permitisse a drenagem da água (impedindo a subida do nível freático quando chove muito), é bem possível que ele tivesse sido derrubado por excesso de pressão hidráulica (veja-se o exemplo da Foto 4).

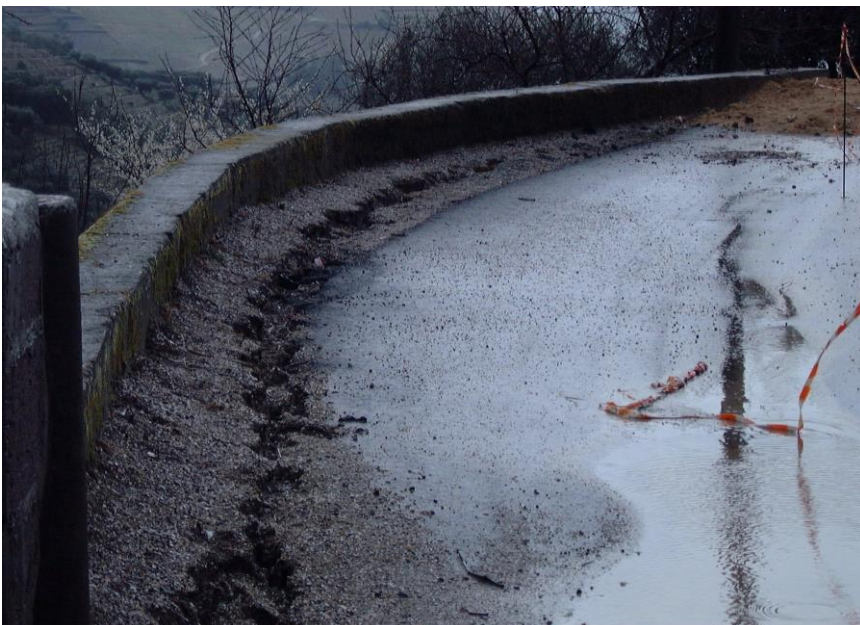
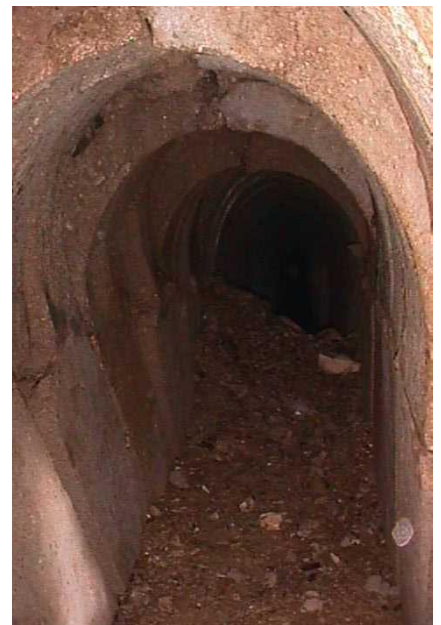
Fotos 5 e 6 – Abatimento de estrada originado por colapso de uma galeria de mina em Sabrosa. É visível o afluxo de material à galeria e a sua instabilidade estrutural.

É mesmo muito provável que tal fenómeno viesse a ocorrer se a represa existisse em pleno funcionamento (veja-se os exemplos das Fotos 3, 5 e 6 relacionadas com abatimentos sobre galerias que sempre funcionaram com sistemas drenantes de água).

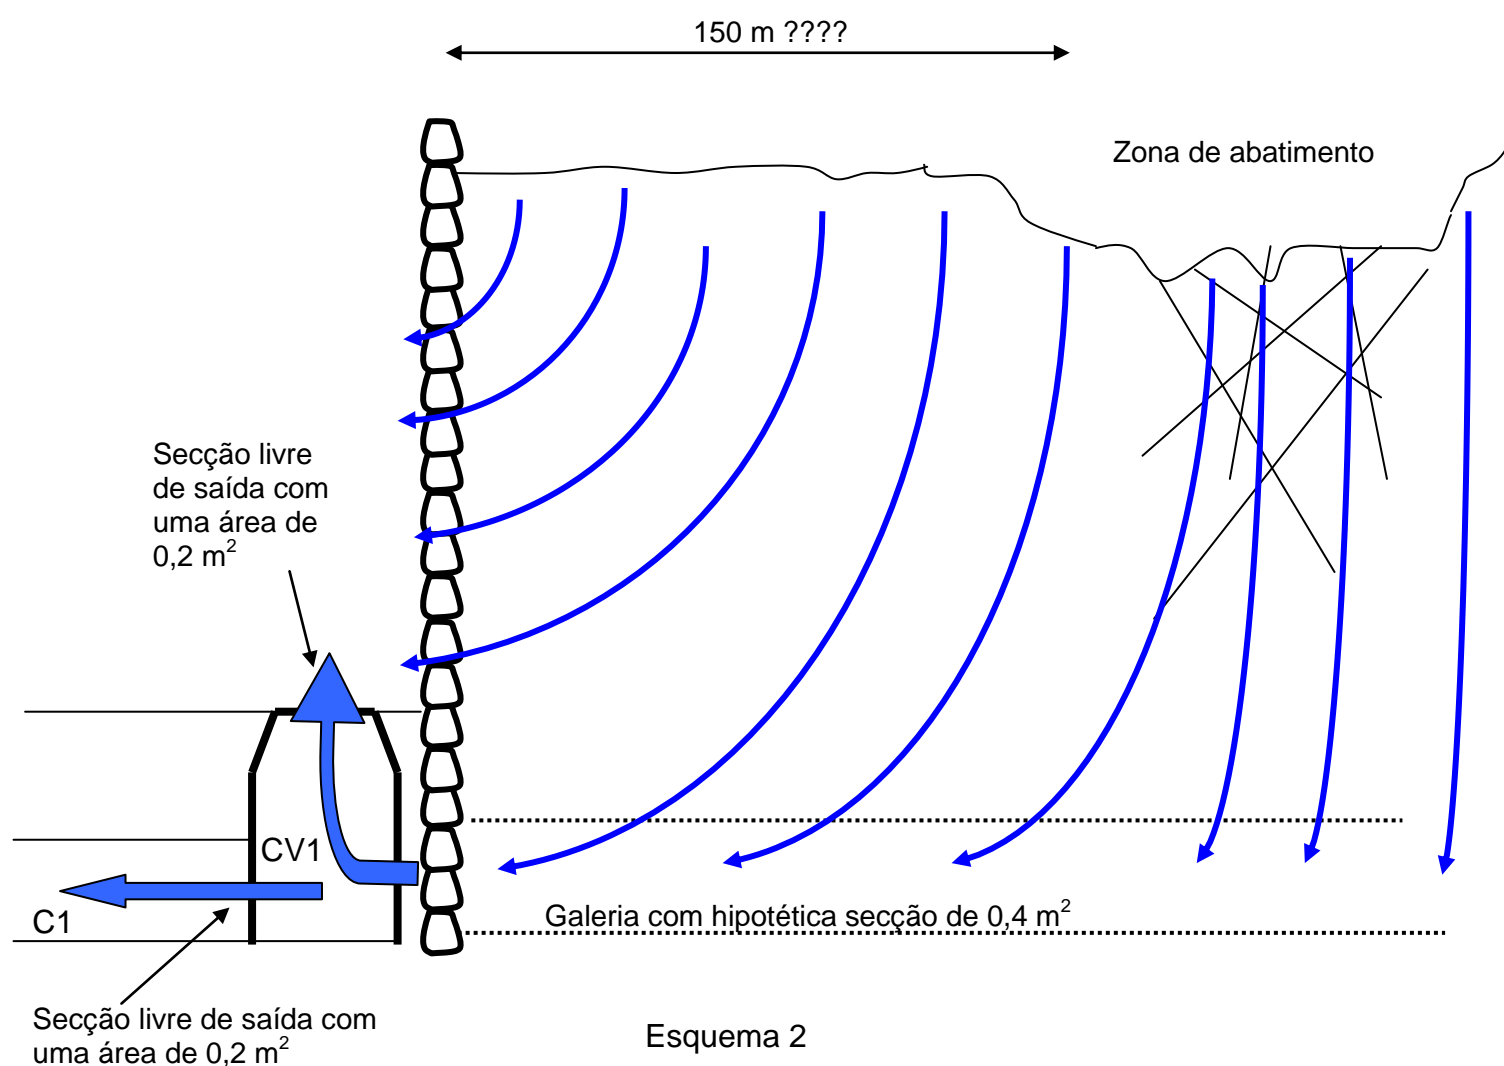
No nosso entender, a ocorrência de pluviosidade elevada e continuada no período que antecedeu o abatimento, originou um caudal anormal de água a circular nos terrenos (que neste local são granitos alterados constituídos por saibros – argilas e areias) em direcção ao muro de pedra e à galeria de mina, com consequente arraste de partículas finas nessas direcções. Este arraste teve como resultado a criação de vazios no solo o que originou o abate do terreno por colapso.

No Esquema 2, pretendemos ilustrar a dinâmica de circulação de água que poderá ter ocorrido.

Ora, com a remoção de partículas do terreno em direcção à galeria e consequente abatimento deste, segue-se o transporte pela água das partículas removidas ao longo da galeria para a primeira caixa de visita e desta para a conduta instalada pela Junta de Freguesia.

É natural que, devido à quantidade de partículas que a anormal circulação de água arrastou, as caixas de visita e a conduta tenham sofrido algum assoreamento. Mas este só ocorreu depois das partículas terem sido removidas dos terrenos e esta é que é a causa do abatimento.
